Ein abgeschmolzener Spiegel in der Slicing-Geraden als Ursache des Strahlzeitausfalls in der 3. KW 2009

PK 17.02.2009

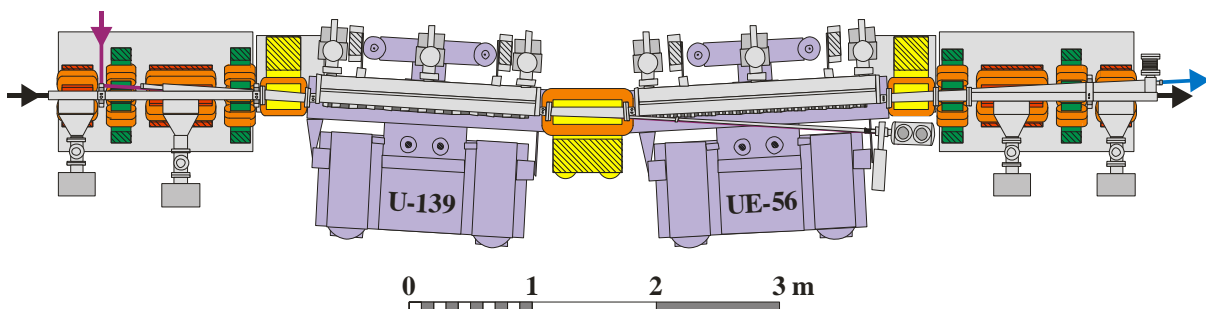
Abbildung 1: Slicing-Gerade mit den 3 Schikanedipolmagneten und den beiden Insertion Devices U139 (Modulator) und UE56 (Radiator).

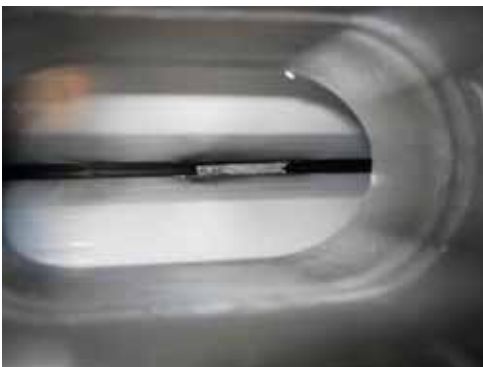
Nach Belüftung und Öffnen der Vakuumkammer des Modulators U139 war sofort die Ursache klar: Ein Laserspiegel, der für Kontrollzwecke durch Pumpstutzen, Haltestruktur/Vorkammer geschoben werden kann, war im schmalen Schlitz zwischen dieser Vorkammer und der Hauptkammer verklemmt. Von außen war das nicht ersichtlich. Diese Position des Spiegels war kritisch, weil er nun von der Synchrotronstrahlung des ersten Dipols der Schikane (ca. 9 W/mrad @ 300 mA) getroffen wurde. Das ließ den 2 cm langen Edelstahlspiegel in etwa 1 m Entfernung teilweise schmelzen und verdampfen. Die Reste waren mit der Aluminiumkammer verbacken – siehe Abbildung 2. Größere Teile des restlichen Spiegels wurden entfernt, das Vakuumssystem inspiziert, geschlossen und wieder gepumpt. Das alles geschah noch am Donnerstag, dem ersten Tag des ursprünglich geplanten Beginns des ID- und Beamline-Commissioning der E-Gruppe.

Abbildung 2a: Blick durch den Pumpstutzen – im schmalen Schlitz zwischen der Pumpkammer und der flachen Kammer des U-139 ist der verklemmte Spiegel zu erkennen.

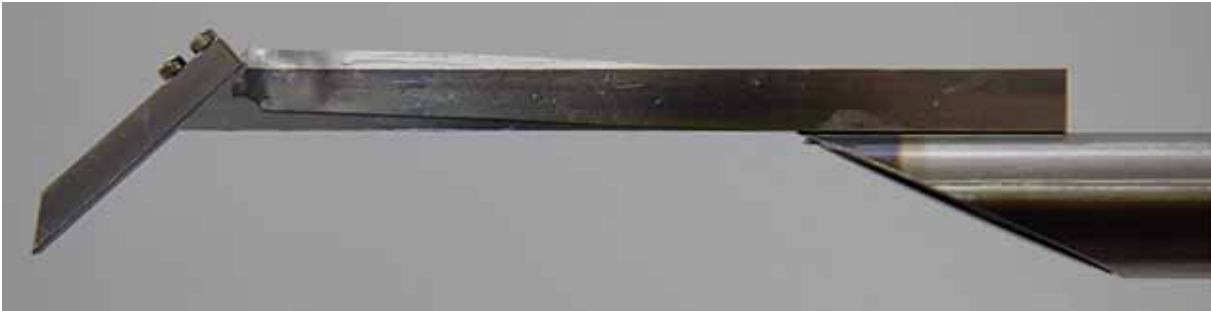
Abbildung 2b: Vergleich der beiden eingebauten Spiegelhalterungen: Komplet – ohne und Reste der Halterung – nach Bestrahlung durch Synchrotronstrahlung

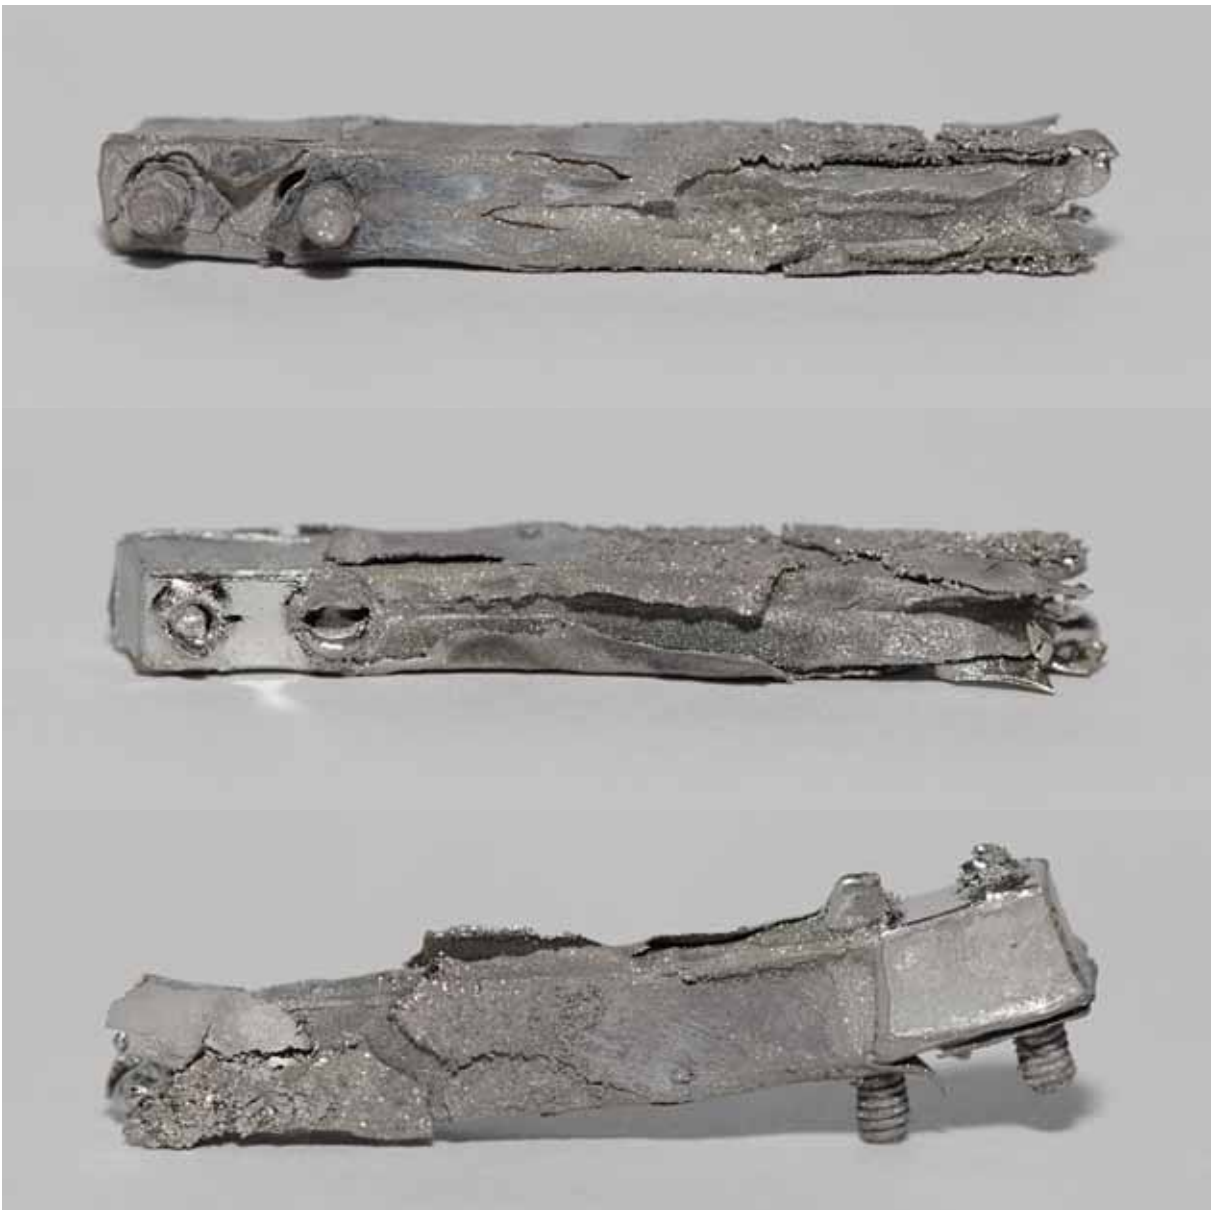
Abbildung 2c: Reste des abgeschmolzenen und teilweise verdampften Edelstahlspiegels Fotos: D. Faulbaum)

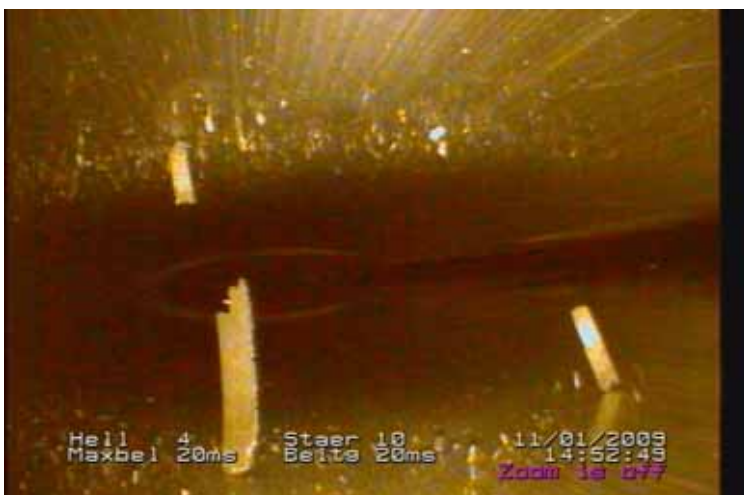
Diese Fremdkörper waren offensichtlich magnetisch. Sie traten unten und oben gehäuft im Abstand von 7 cm auf, obwohl das U139-Gap offen war. Das ist schon in Abbildung 3 erkennbar. Es gibt aber auch viele kleinere Partikel, die sich ähnlich anordnen können – siehe Abbildung 4.

Abbildung 3: Am Sonntag mit dem Endoskop in der ID-Kammer gefundene Fetzen, Flocken und Krümel – die Reste des verdampften Spiegels. Erkennbar ist der elliptische Querschnitt der Kammer mit der schmalen Verbindung zur direkt gepumpten Vorkammer.

Am Sonntag wurde diesmal das Endoskop von beiden Seiten eingeführt. Dabei konnten tatsächlich noch viele Teilchen gefunden werden, die für die Injektionsschwierigkeiten verantwortlich waren. Bis in den Abend wurde mit unterschiedlichen Techniken versucht („Staubsaugen“ und direkter Zugriff durch Pumpöffnungen), die ID-Kammer (innere Maße 11 x 45 mm, Öffnungen eher nur 6-8 mm hoch oder im Durchmesser) von allen Hindernissen, ähnlich wie in Abbildung 3 gezeigt, zu befreien.

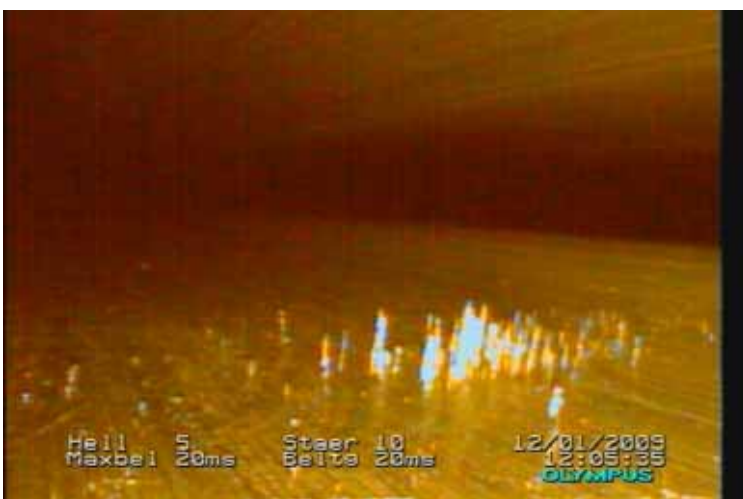
Abbildung 4: Endoskopaufnahme am Montag. Weiterhin gehäuftes Auftreten von kleineren (<math><0,5\text{ mm}</math>) Partikeln an Stellen maximaler Feldstärke des U-139.

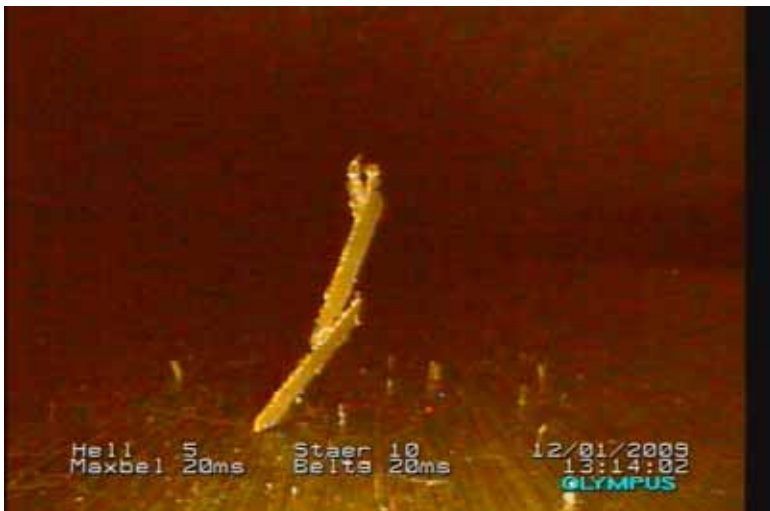
Am Montagvormittag erfolgten weitere Versuche bei kleinstem Gap. Auch nach mehrmaligem Absaugen und Auf- und Zufahren des Undulators richteten sich immer wieder Krümel, Fetzen und Späne auf. Als dann auch noch das Auftürmen dieser Fremdkörpern beobachtet wurde, war die Entscheidung zum Wechsel der Vakuumkammer des U139 gefallen – siehe Abbildung 5.

Abbildung 5: Konglomerat aus übereinander stehenden Spänen, das dann mehrere mm in die Kammer ragt - die Situation nach mehrmaligem Säubern der Kammer!

Danach wurde noch am Montag mit den Vorbereitungen für die Verschiebung des Undulators begonnen. Nachdem er am Dienstag aus dem Weg geräumt war konnte die alte Kammer ausgebaut und durch die neue ersetzt werden. Am Mittwoch war das Vakuumsystem wieder komplett, die Kammer justiert und die Lecksuche erfolgreich abgeschlossen.
